# **GRADO EN ARQUITECTURA TÉCNICA Y EDIFICACIÓN**

## **TRABAJO FINAL DE GRADO**

### **PRACTICUM - REFORMA DE INTERIORES EN PISOS DE FONDOS DE INVERSIÓN Y SEGUIMIENTO DE OBRA EN GRUPO COBO S.L.**

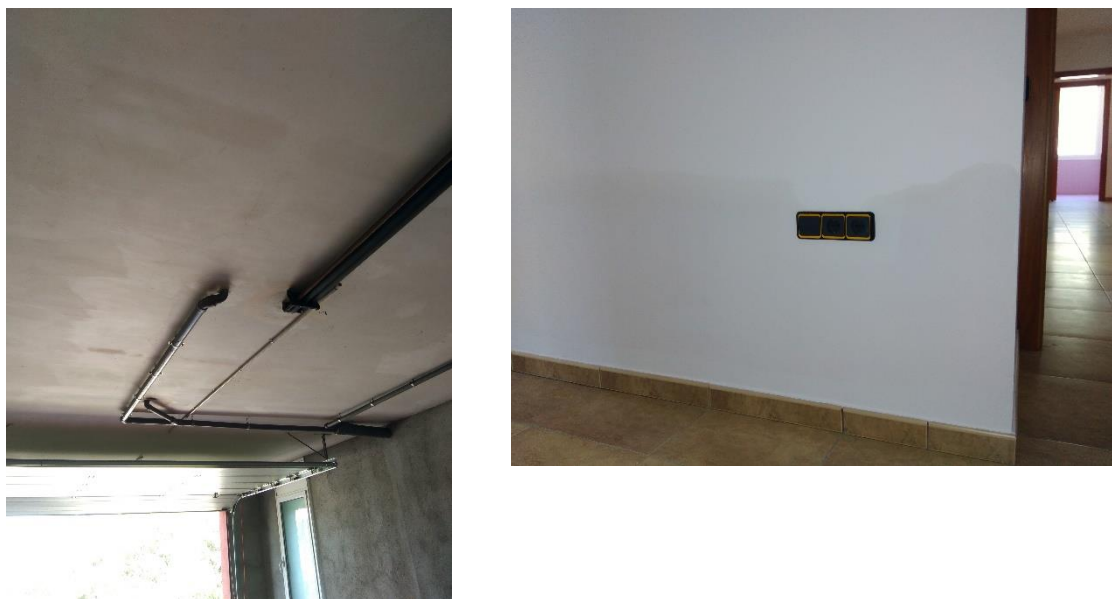
Antes de iniciar los trabajos se realiza una primera visita al inmueble para corroborar que el presupuesto es correcto. En esta primera visita, la intención era descubrir de donde provenían las humedades del garaje. Tras una breve inspección visual, se llega a la conclusión de que las humedades no provienen de las tuberías de PVC tal y como se especificaba en el presupuesto.

Tras esta inspección nos ponemos en contacto con la SST para comunicarle lo anteriormente mencionado y que para confirmarlo sería necesario abrir una cata en el faldón de la bañera, inspeccionar el desagüe y cambiarlo si fuese necesario.

Una vez se empiezan a realizar los trabajos, el industrial realiza pruebas en los elementos sanitarios para localizar la fuga. Después de estas pruebas, descubrimos que estábamos equivocados y que la humedad no proviene de ningún desagüe ya que la estanqueidad de estos es correcta. La última posibilidad que queda es que provenga de la instalación de fontanería que suministra a la bañera. El problema es que para localizar la fuga o poro en estas tuberías sería necesario reventar gran parte del alicatado para situar exactamente de donde proviene. Esto elevaría los costes de la adecuación y al tratarse de un piso de venta, no es lo que quiere el cliente. Se opta por vaciar las tuberías de agua y esperar una semana para ver si la humedad empieza a desaparecer. Tras este tiempo realizamos la visita final con el técnico de la SST y comprobamos que la humedad del parquin ha empezado a secar. Por el contrario, la pared de la habitación contigua al baño, sigue húmeda. El activo se cierra sin problemas ya que era lo que habíamos acordado con la SST. En un futuro, si el cliente decide invertir en reparar dicha fuga de agua. Se avisara constructora y SST mediante una incidencia.

*Figura 5.1.3: Paramentos tras la solución de las humedades*

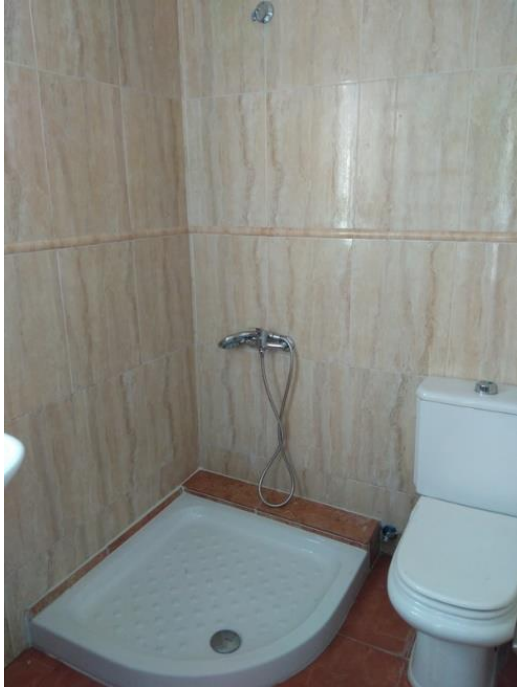
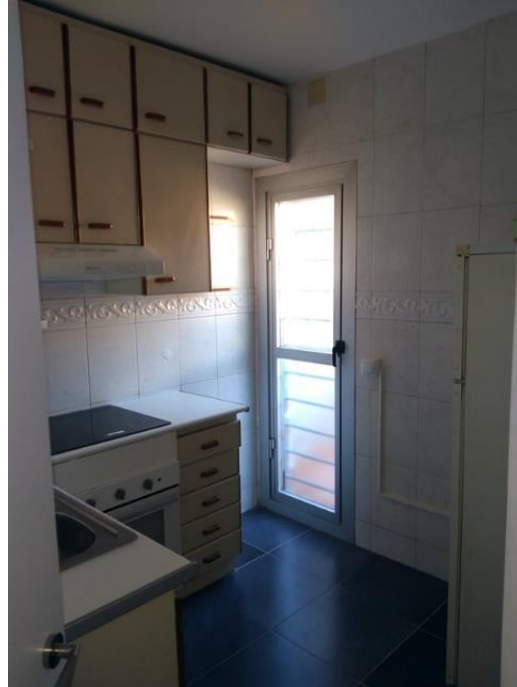
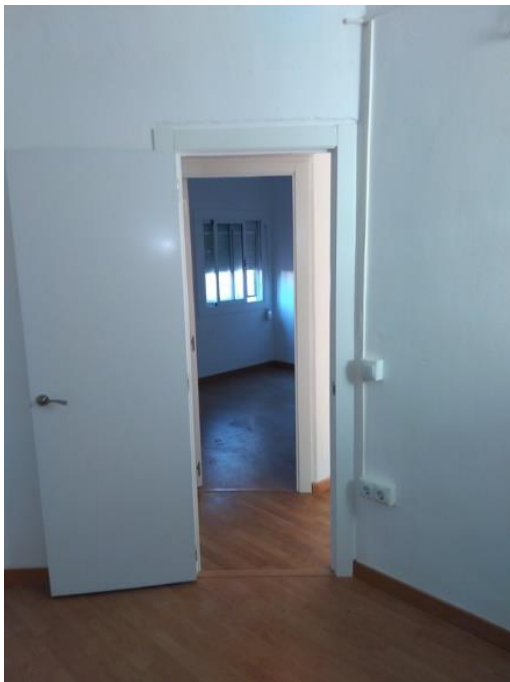
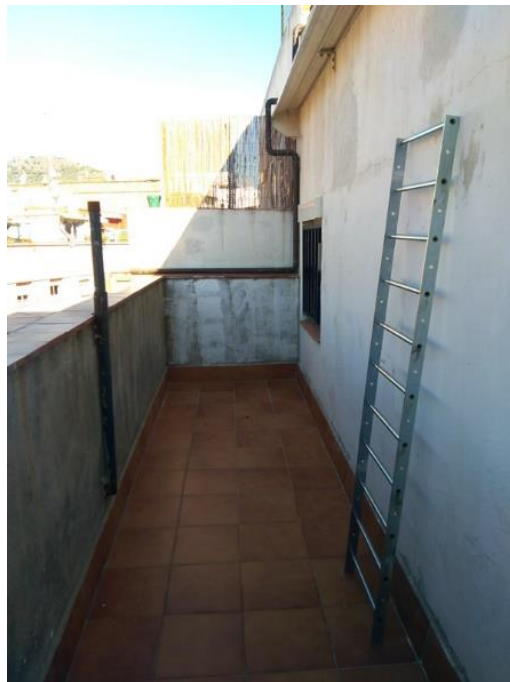
posibles arreglos o desperfectos en la instalación de fontanería. Por suerte, los daños causados al vecino no fueron excesivos y tras llegar a un acuerdo con el vecino se avisó al seguro para cubrir los daños causados.

*Figura 5.3.3: Estado final de la vivienda*

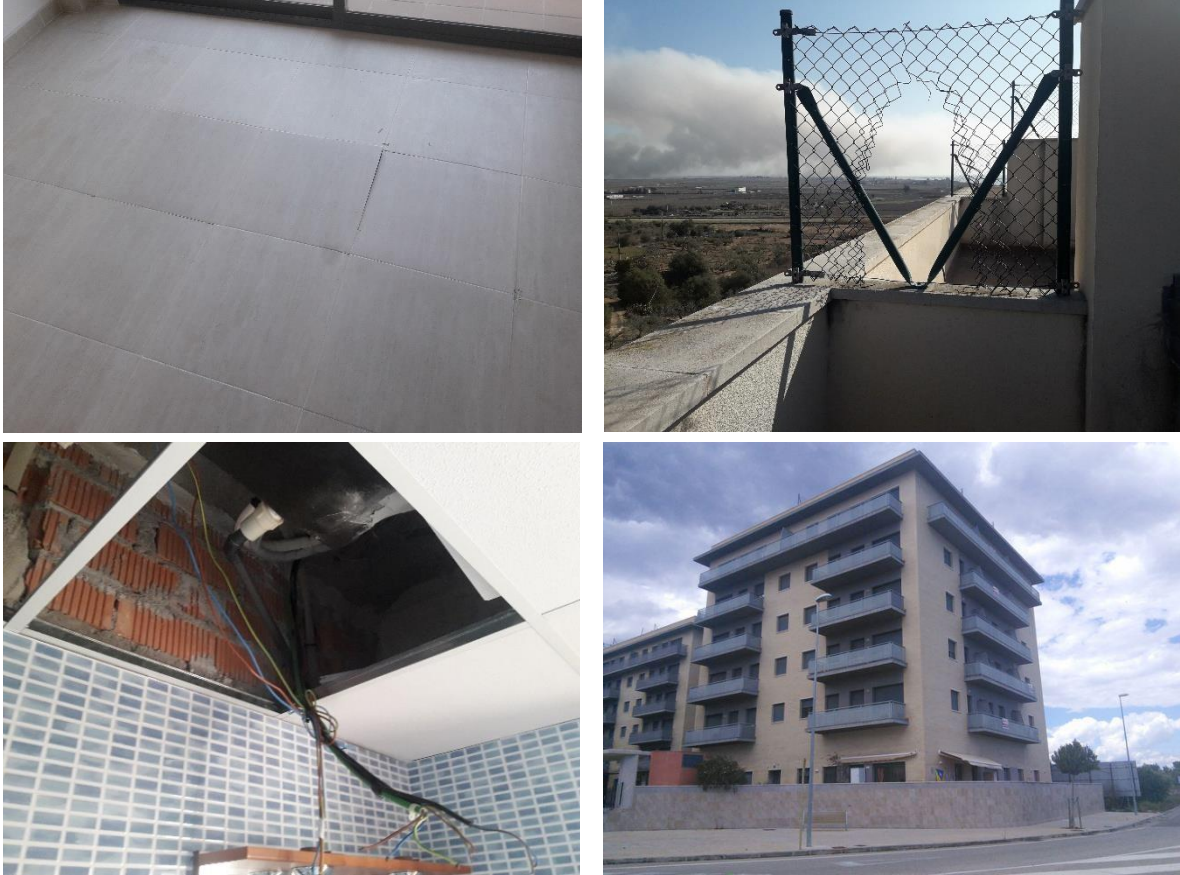
*Figura 5.5.3: Estado inicial de las viviendas y fachada de uno de los bloques*
